# **Bericht einer Überarbeitung eines Marshall JTM60 Vollröhren Gitarrenverstärkers**

Von Martin Schweizer

Seriennummer: **953427530** (Bj. 1995 KW30)

Der Verstärker fällt ab und zu komplett aus. Zuletzt hat er verbrannt gerochen und wurde schnell ausgeschaltet. Ein halbes Jahr zuvor war die Sicherung T6A der Röhrenheizung durchgebrannt.

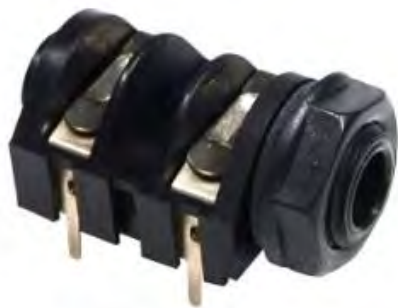
Cliff 6,3 Mono Klinkenbuchse PCB, Marshall Ersatz (<https://www.tube-town.net/ttstore/cliff-6-3-mono-klinkenbuchse-pcb-marshall-ersatz.html>):

Übliches Marshall-Problem: Korrodierte FX seriell Buchsen. FX seriell Patchkabel stecken und das Problem ist behoben.

Reinigen der Buchsen hilft angeblich nur bedingt. Buchsen sollten gewechselt werden.

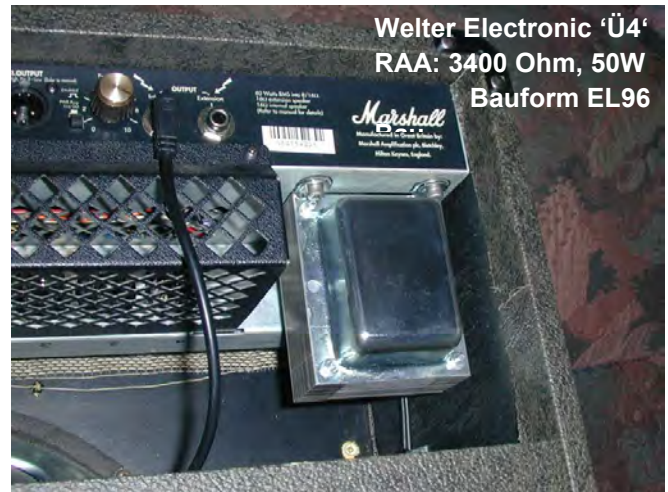
Bei TubeAmpDoctor findet sich ein Ausgangsübertrager Marshall 40W für DSL401/JCM2000 (4500 Ohm Primär, 40W), der nach Beschreibung im JTM60/JCM600 eingesetzt werden kann und als Aufwertung (Upgrade) des Drake 292-772 bezeichnet wird. Er hat die flachere, kleinere Bauform als der hier abgebildete, kräftigere, 'Ü4' von Welter.

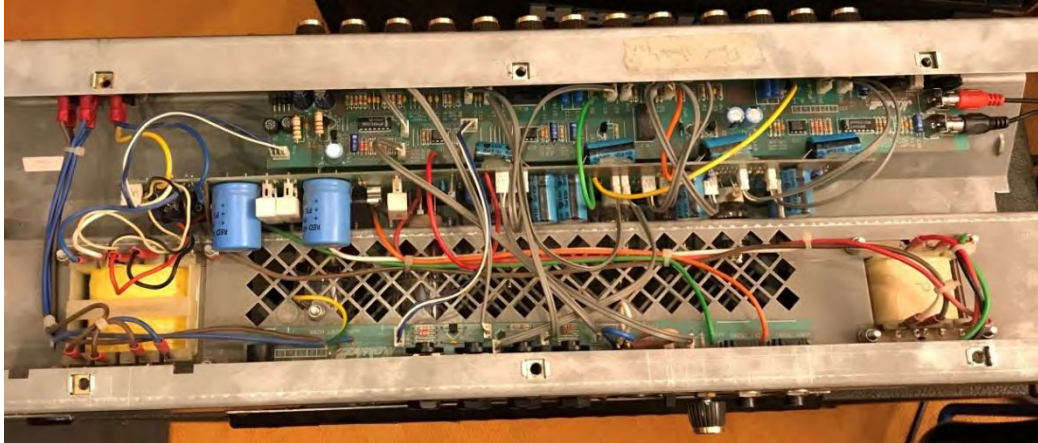
Die Schaltung ist verteilt auf 3 Leiterplatten. Je eine mit Ein/ Ausgängen und Reglern versehen an der Rückseite bzw. an der Vorderseite. Das als „Power PCB“ bezeichnete Board mit den Röhren steht in der Mitte senkrecht angeordnet. Das macht es nicht einfach im Betrieb auf dem Board Messungen vorzunehmen.

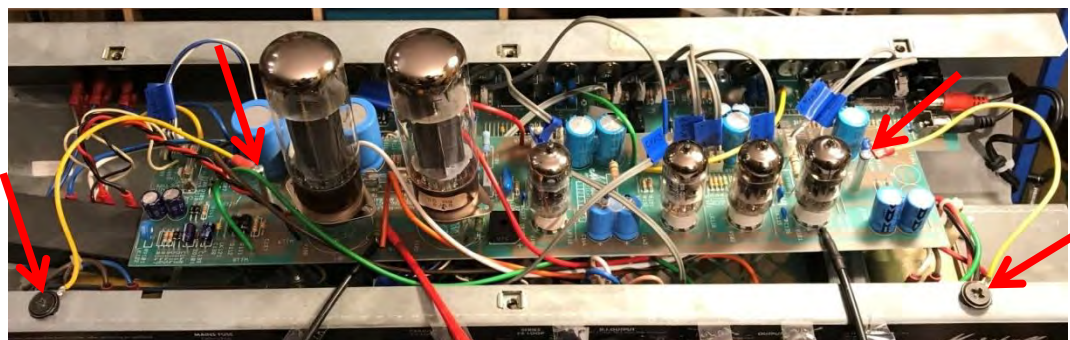
Oder horizontal auf Isolatoren (harter Schaumstoff) gelagert Testmessungen machen:

**ACHTUNG:** Die **beiden** Masseverbindungen (rote Pfeile) zum Chassis müssen hergestellt werden, sonst fehlt der Leiterplatte an 2 Punkten S101 und S102 der Bezugspunkt!

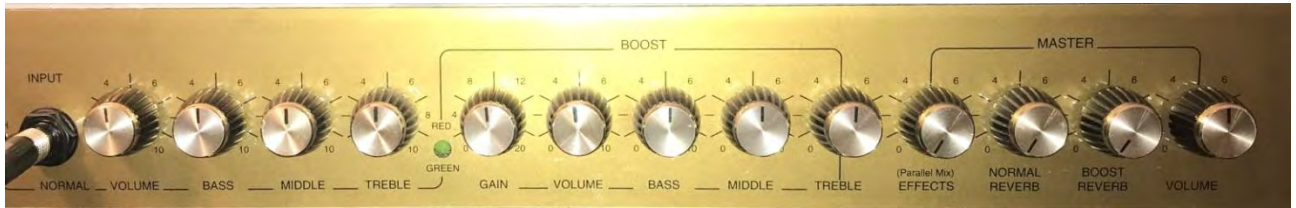
440Hz Sinus aus dem Generator an verschiedenen Punkten im AC Messbetrieb. Alle Regler auf 5 (bzw. Gain 10) außer Effekte auf 0 und Presence auf Rückseite auf 4.

Einfluss aller Regler ist sichtbar. Auch der von Presence auf der Rückseite des Verstärkers. (LED grün = NORMAL; LED rot = BOOST)

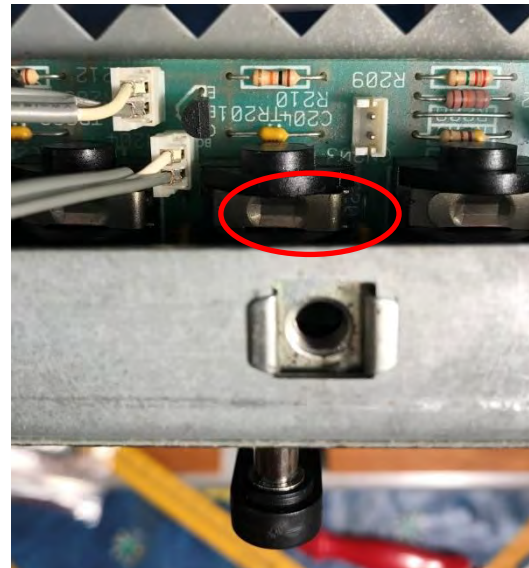
Dieser wurde mehrmals mit einem Stecker betätigt und dabei mit dem Durchgangsprüfer zwischen Stecker CN6/Pin1 und Stecker CN109/Pin1 geprüft. Keine Hinweise, dass die Steckerbrücke nicht korrekt schließt und geschlossen hält.

**Fazit:** Kein Austausch notwendig. Kontakte vor Abschluss der Arbeiten mit etwas Kontaktspray (Tuner 600) pflegen.

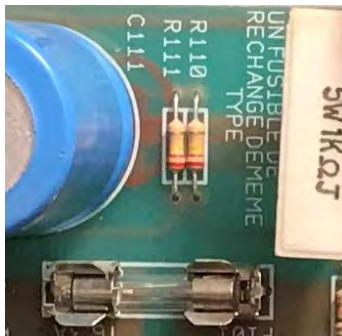
Vorher

In der Umsetzung sieht das dann so aus: Am gemeinsamen Bias-Punkt von R110 und R111 wird der Trimpoti eingebaut. Diese Position ist im verbauten Zustand der Leiterplatte sehr schön von oben zugänglich.

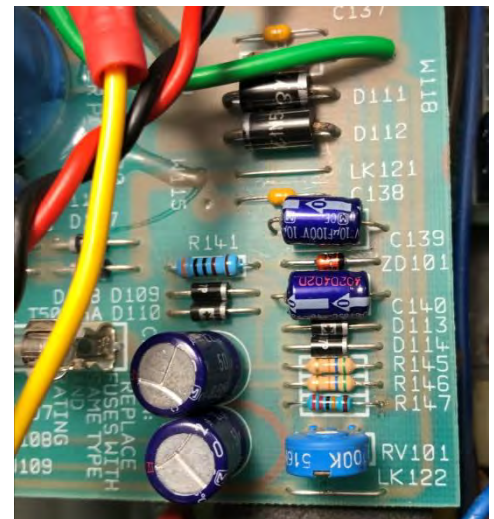
Unten die Umbauten für die Bias-Balanceschaltung. Sie beschränken sich auf den Bereich zwischen C111 und R109, wo sich die Bias-Spannung auf die beiden Widerstände R110 und R111 aufteilt.

Mit zwei Bohrungen durch die Platine wurde die entsprechende Stabilität erreicht.

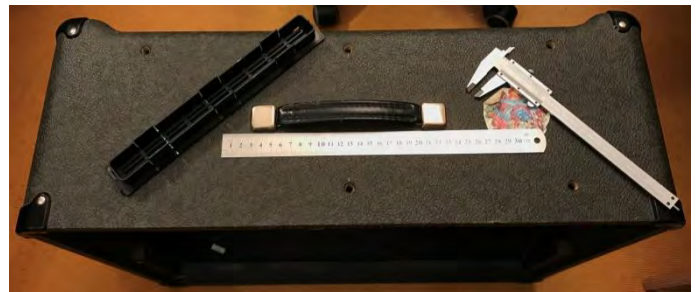
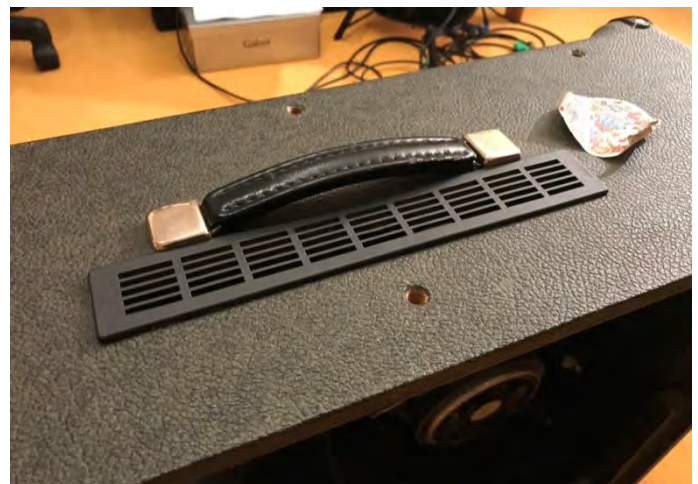
Wie bereits in Kap. 1.5 bei den Modifikationen besprochen, soll an der Oberseite des Gehäuses der Combo wie beim Nachfolgemodell JCM600 ein Lüftungsschlitze zu Unterstützung der Luftzirkulation eingebaut werden. Das Original Marshall Lüftungsgitter „klein“ gibt es z.B. bei TubeTown und hat die Einbaumaße 28mm x 250mm.

Das Plastikteil ist für 15 mm Holzstärke vorgesehen. Damit es in dem ca. 13,5mm dicken Combo-Gehäuse des JTM60 fest sitzt und beim Spielen nicht vibrieren kann, wurde es von der Innenseite an beiden Kanten mit zusätzlichen Schrauben befestigt (grüne Pfeile).

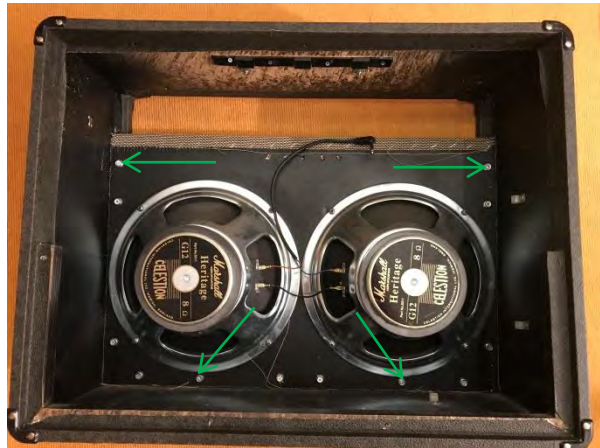
Zum Einbau des Lüftungsgitter in Kap. 4.10 wurde die Schallwand ausgebaut. Dabei wurde festgestellt, dass einzelne Schrauben nicht mehr fest genug angezogen waren. Beim Wiedereinbau wurden die vorhandenen Schraublöcher mit Zahnstocher ausfüllt. Außerdem wurden vier zusätzliche Schrauben eingefügt (grüne Pfeile). Alle Schrauben wurden mit Rosetten unterlegt, damit ein „Einsinken“ vermieden wird.

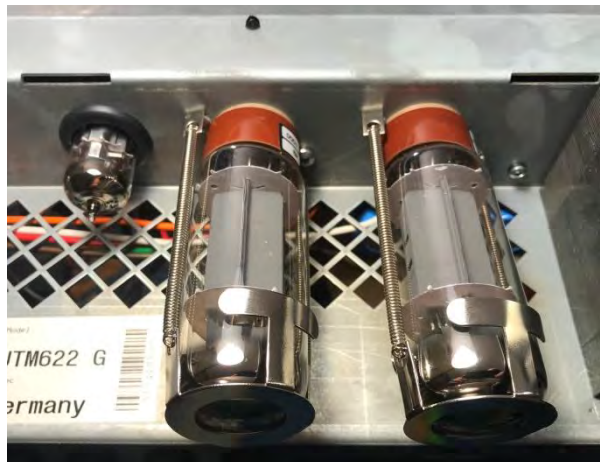
An den beiden liegend montierten EL34 Röhren werden zusätzlich zu Sicherung Röhrenhalter mit Federn eingesetzt.

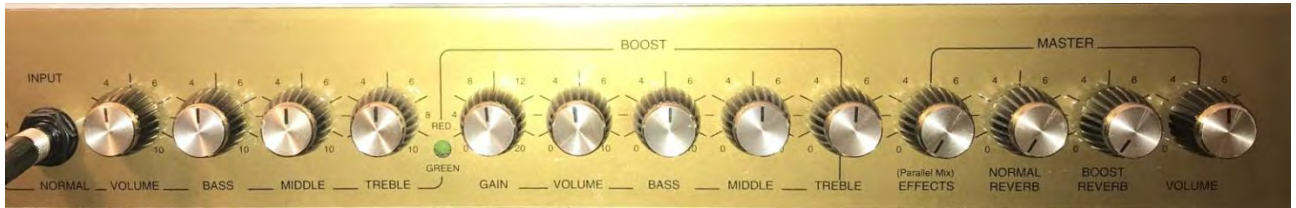
Einfluss aller Regler ist sichtbar. Auch der von Presence auf der Rückseite des Verstärkers. (LED grün = NORMAL; LED rot = BOOST)

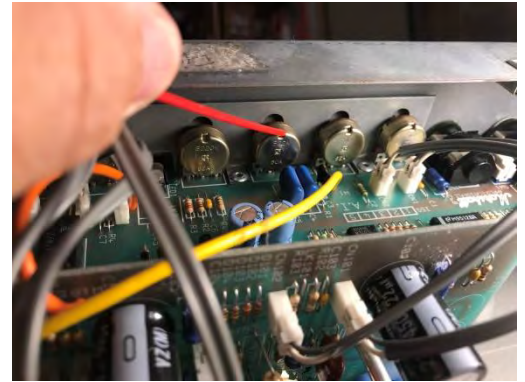
An sämtlichen Potis wird etwas Tuner 600 in die kleinen Löcher ins Innere geträufelt und anschließend die Regler über den kompletten Bereich betätigt.

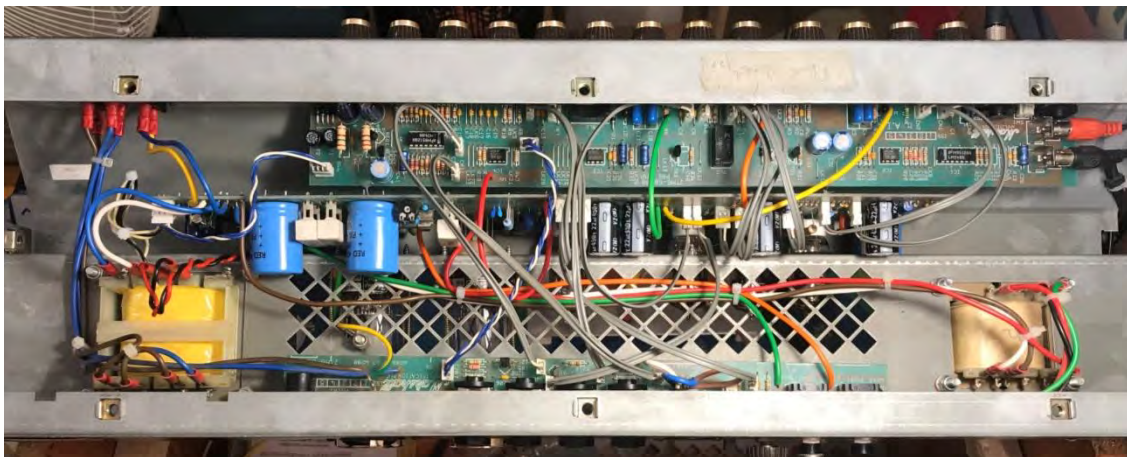
### Die Platine ist wieder montiert

Die Platine ist wieder in der senkrechten Position im Gehäuse montiert. Die korrekte Verbindung der vielen Kabel zwischen den einzelnen Platinen wurde mit dem 440Hz Sinus auf dem Signalfad überprüft. Das Signal am 16Ohm Lautsprechersimulator reagiert auf alle Potis (auch den Presence Poti auf der Rückseite).

Die beiden Niederspannungsverbindungen (blau, weiß, blau) wurden vor Montage verdreht.

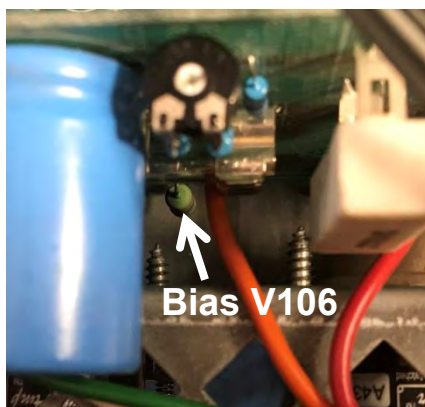
Im montierten Zustand wurde nochmals die Bias-Einstellung der Endstufe kontrolliert. Mit den Hirschmannklemmen können die mit Abstand zur Platine eingebauten Shuntwiderstände auch in dieser Position kontaktiert werden.

Auf den Bildern unten sind die beiden Shuntwiderstände ohne Klemmen zu sehen. Oben liegt jeweils die mit der Röhre verbundene Seite des Widerstandes.
