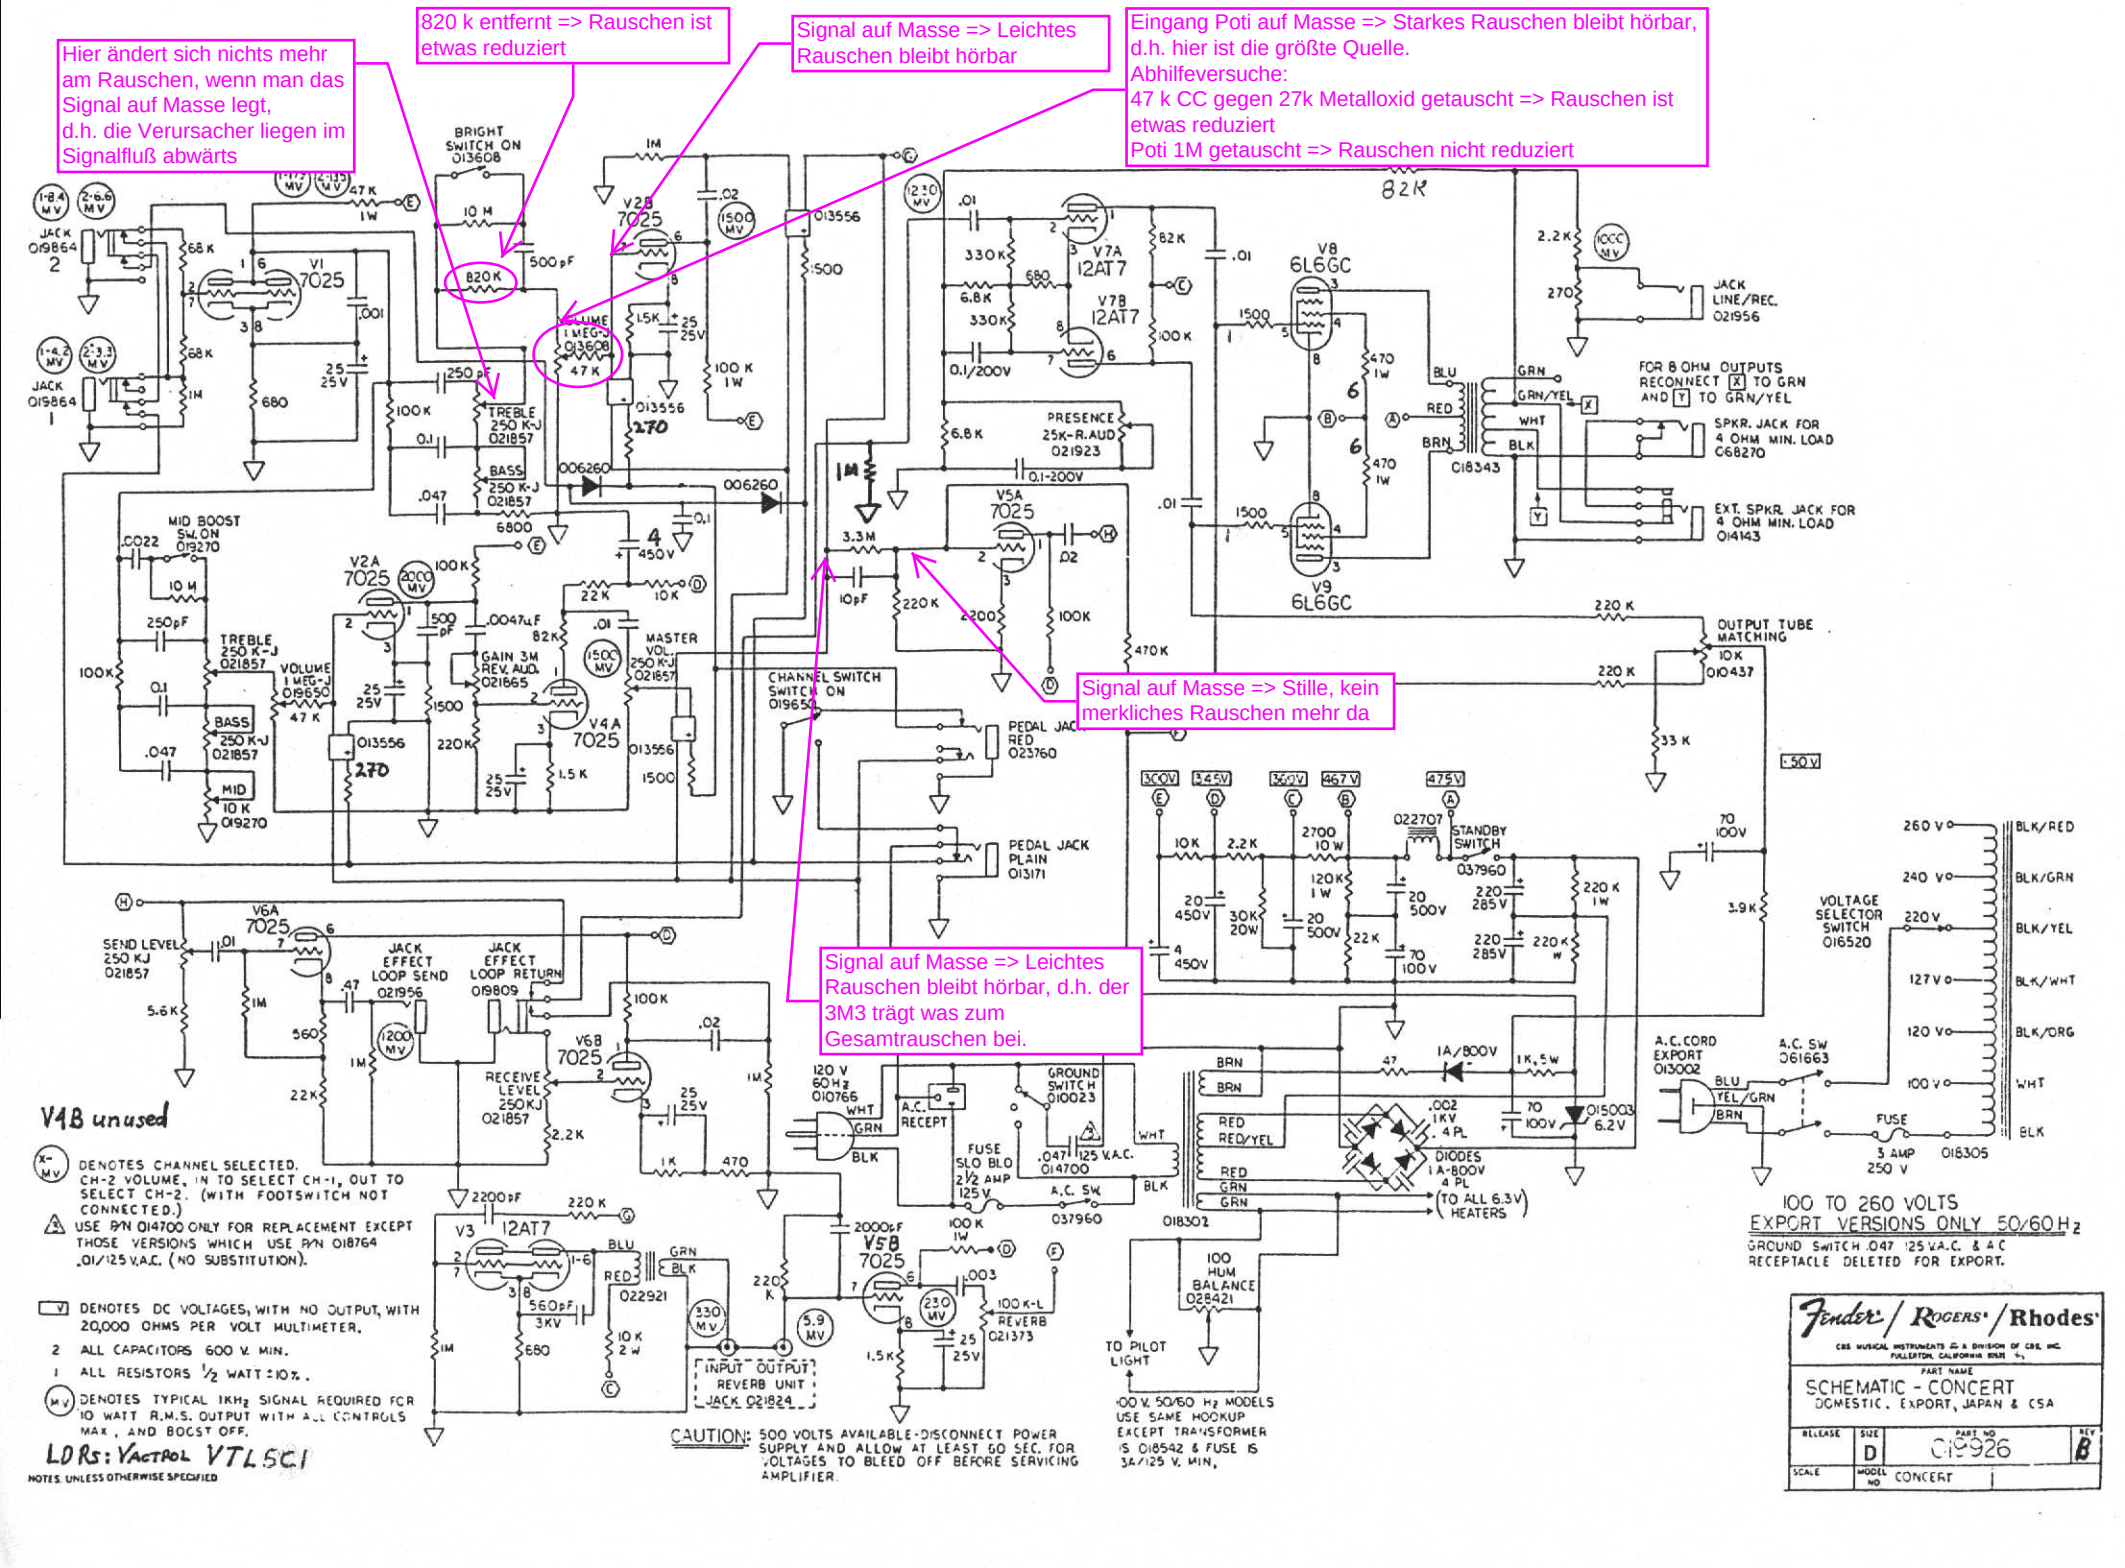
Hier ändert sich nichts mehr am Rauschen, wenn man das Signal auf Masse legt, d.h. die Verursacher liegen im Signalfluß abwärts
820 k entfernt => Rauschen ist etwas reduziert
Signal auf Masse => Leichtes Rauschen bleibt hörbar
Eingang Poti auf Masse => Starkes Rauschen bleibt hörbar, d.h. hier ist die größte Quelle.
Abhilfeversuche:
47 k CC gegen 27k Metalloxid getauscht => Rauschen ist etwas reduziert
Poti 1M getauscht => Rauschen nicht reduziert
Signal auf Masse => Stille, kein merkliches Rauschen mehr da
Signal auf Masse => Leichtes Rauschen bleibt hörbar, d.h. der 3M3 trägt was zum Gesamtrauschen bei.
V4B unused
LDRs: VACTROL VTL5C1
100 TO 260 VOLTS
EXPORT VERSIONS ONLY 50/60 Hz
Fender / Rogers / Rhodes
SCHEMATIC - CONCERT
DOMESTIC, EXPORT, JAPAN & CSA
C19926
CONCERT
